ADRES	Graaf van Waldeckstraat 1 6212 AM Maastricht
GEGEVENS	Oorspronkelijke functie: woonhuis Huidige functie: woonhuis
STATUS	Dominant bouwwerk
FOTO'S

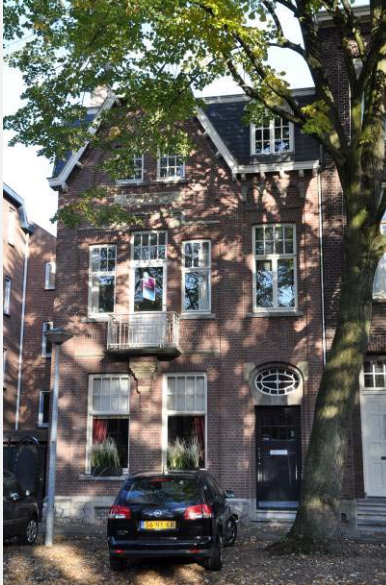
<p data-bbox="450 1059 683 1081"><i>Graaf van Waldeckstraat 1</i></p>
OMSCHRIJVING	<p data-bbox="450 1126 568 1149">Inleiding</p> <p data-bbox="450 1160 1193 1182">Woonhuis uit 1916, gelegen binnen de bebouwde kom van Maastricht.</p> <p data-bbox="450 1223 609 1245">Beschrijving</p> <p data-bbox="450 1256 1407 1469">Half vrijstaand pand, gedeeltelijk onderkelderd en daarboven opgebouwd uit twee bouwlagen onder een plat dak, met een schuin dakschild aan de voorzijde. Haaks op het schuine dakschild is een kort steekkapje van de Vlaamse gevel boven het linker deel van de voorgevel. In het schuine dakschild is een oorspronkelijke dakkapel met een zadeldakje, een houten windveer en houten topbeplanking. Het heeft een dubbel draairaam met roedenverdeling. Het voorste dakvlak is gedekt met leien. Aan de dakrand is een geprofileerde houten bakgoot op decoratieve houten gootconsoles.</p> <p data-bbox="450 1480 1407 1883">De voorgevel heeft een plint van grove hardstenen blokken, met daarin twee kelderlichten met decoratieve, smeedijzeren hekwerkjes. Daarboven is de gevel opgetrokken in rode baksteen. Het metselwerk is opnieuw gevoegd. De gevel bestaat uit een smalle travee aan de rechter zijde en een brede travee aan de linker zijde, beide omkaderd door gemetselde lisenen. De brede travee wordt afgesloten door een afgeknotte topgevel. De toegang bevindt zich in de rechter gevelas en deze bevat een oorspronkelijke decoratieve houten deur met acht glasruitjes. Er is een ovaal bovenlicht, deels gemetseld en deels met een kunststenen omlijsting. Deze bevat een ovaal raam met een decoratieve roedenverdeling. Op de eerste verdieping, boven de voordeur, is een venster met een hardstenen onderdorpel en een gemetselde hanenkam aan de bovenzijde. Het bevat een oorspronkelijke houten T-raam met meerruits bovenlicht. Onder het venster is siermetselwerk aangebracht. Boven het venster, onder de dakgoot, is een gemetseld boogfries met kunststenen aanzetstenen.</p> <p data-bbox="450 1895 1407 2042">In het linker deel van de gevel zijn op de begane grond twee vensters. Deze hebben hardstenen onderdorpels, gemetselde hanenkammen en houten ramen met meerruits bovenlichten. Op de eerste verdieping is in het midden een balkon met een kunststenen bodem, steunend op een forse, gemetselde console van baksteen en kunststeen. In de kunststeen zijn blokranden aangebracht. Ter hoogte van de balkonbodem zijn horizontale</p>

<p>kunststenen sierlijsten aan weerszijden van het balkon. Het balkon heeft een decoratief smeedijzeren hekwerk. De balkondeur is oorspronkelijk en heeft een meerruits bovenlicht. Het balkon wordt geflankeerd door vensters met hardstenen dorpels en oorspronkelijke houten ramen met meerruits bovenlichten. Boven de hanenkammen van de balkondeur en de vensters is een kunststenen sierlijst aangebracht. In de geveltop erboven is een verdiept vlak tussen een gemetselde hoefijzerboog. Hierbinnen zijn twee kleine vensters geplaatst, beide voorzien van een meerruits houten raam en een hardstenen dorpel. Onder de vensters is een kunststenen siersteen met het jaartal '1916'. De geveltop is afgeknot en wordt omlijst door de houten bakgoot.</p>
<p>WAARDERING</p>	<p>Het bouwwerk is “dominant” gewaardeerd vanwege zijn historisch-ruimtelijke samenhang en architectuurhistorische waarden en meer in het bijzonder omdat:</p> <ul style="list-style-type: none"> • het object deel uit maakt van een laatnegentiende-eeuwse uitbreidingswijk van de binnenstad waaraan een stedenbouwkundig plan ten grondslag ligt en waarvan de oorspronkelijke ruimtelijke structuur nog herkenbaar aanwezig is. • het object onderdeel is van en ondersteunend is aan een straatwand met voorgevels uit overwegend dezelfde bouwperiode, die een eenheid vormen door maatvoering en ritmering. • het object architectuurhistorische betekenis heeft vanwege de esthetische kwaliteit van het ontwerp. • het ontwerp een hoge mate van architectonische gaafheid bezit. • het een bijzondere detaillering en bijzondere ornamenten heeft, namelijk de kunststenen sierelementen en de vormgeving van de Vlaamse gevel en het bovenlicht van de voordeur. <p>Waardevolle elementen die bijdragen aan bovengenoemde waardering zijn onder andere:</p> <ul style="list-style-type: none"> • de hardstenen plint • het siermetselwerk • de kunststenen sierelementen • de oorspronkelijke voordeur • het bovenlicht van de voordeur • de oorspronkelijke ramen • het balkon • de balkondeur • de hardstenen dorpels • de gootlijst • de oorspronkelijke dakkapel
